Processo Administrativo nº 5114 / 2022

DESAPROPRIAÇÃO DE IMÓVEL

PARECER TÉCNICO DE AVALIAÇÃO MERCADOLÓGICA

Elaborado a pedido do Município de Carlos Barbosa

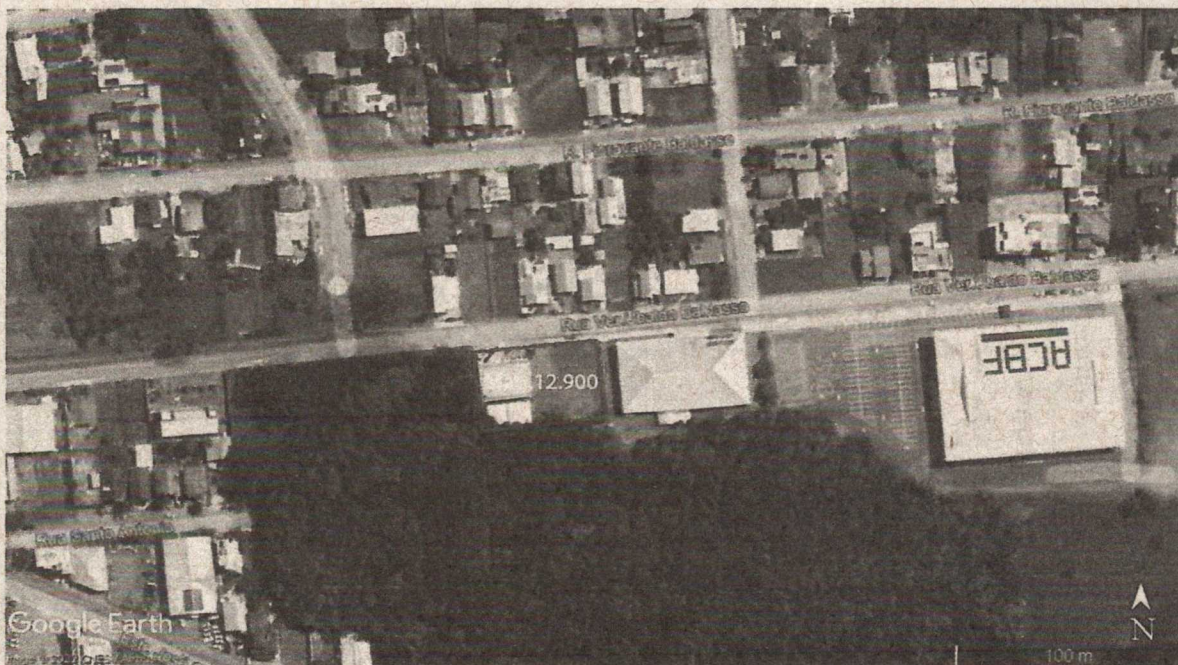
Imagem 1 – Mapa do imóvel avaliando em destaque (data da imagem: 2022)
Fonte: Google Earth, adaptada pelo autor

Sua localização pode ser verificada na Imagem 1, a seguir apresentada:

O terreno é de configuração geométrica regular, perfazendo uma área de 2.016,00 m², conforme documentação, disponível no Anexo I e detalhada na Imagem 1, junto ao item 4.

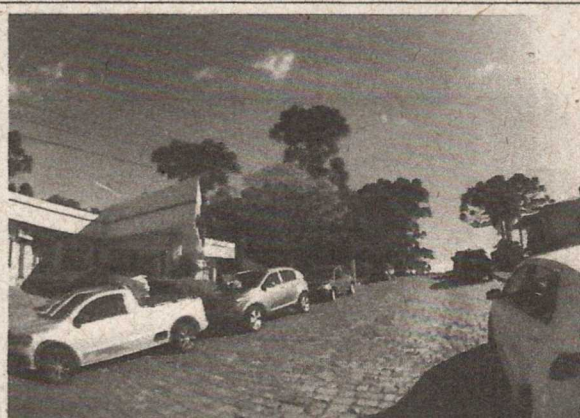
Foto 02 – Vista da Rua Ver. Ubaldo Baldasso, sentido leste-oeste

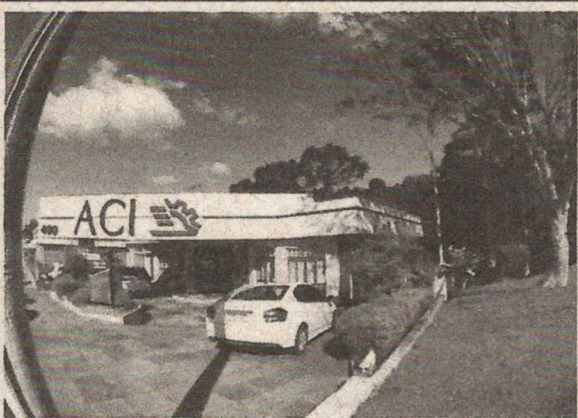
O terreno possui cercamento na sua testada (metade ao leste) e divisas leste e sul. A testada, em sua parte mais para o oeste, conta com o acesso principal da edificação, utilizada pela sede da Associação do Comércio, Indústria e Serviços de Carlos Barbosa (ACI Carlos Barbosa). A divisa oeste também conta com cercamento.

Foto 03 – Vista da divisa Oeste, visada pela rua
