PLANTA BAIXA I AUDITÓRIO  
ESC. 1 I 50

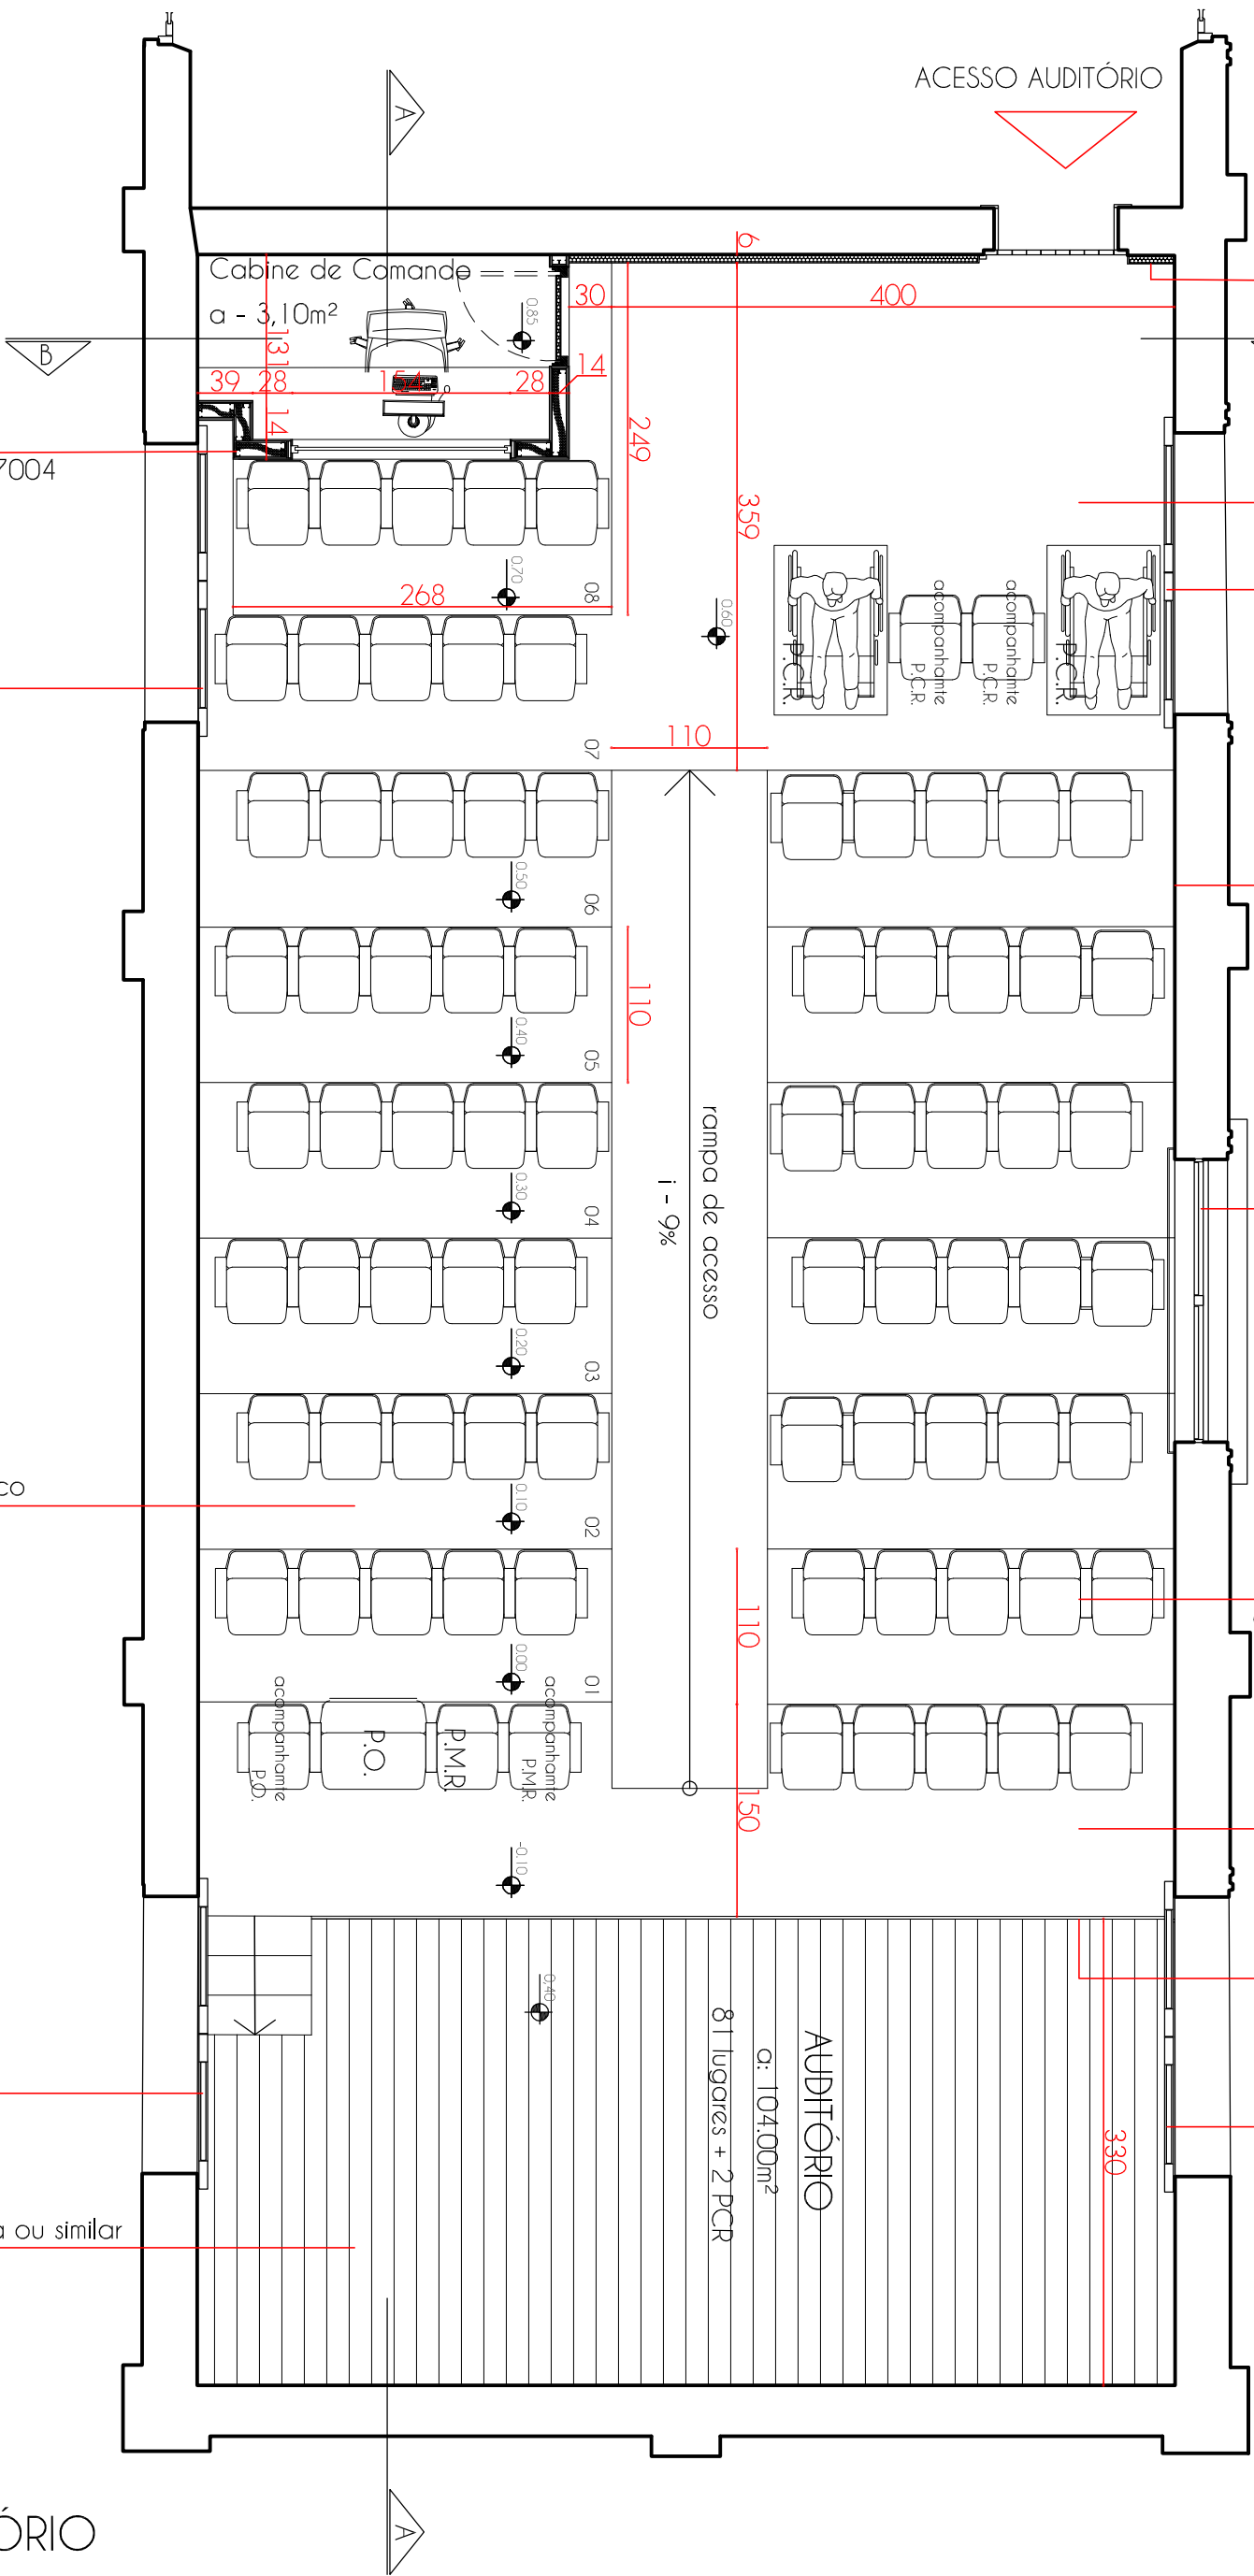
PAREDE: em gesso acartonado com pintura internamente na cor SW7004 isolamento com lã de vidro

ESQUADRIA: original reaturada sem abertura das portas

DEGRAUS I PATAMARES: em piso vinílico

PALCO: assoalho de madeira Itaúba ou similar encaixe macho e fêmea acabamento em stain barrotes para fixação das tábuas a cada 60cm

CONTRA PAREDE: gesso acartonado isolamento com lã de vidro

PISO:carpete em placas

ESQUADRIA: original reaturada saída de emergência

PAREDE: retirada do carpete que reveste as paredes onde o reboco estiver danificado será descascado o reboco até o tijolo

ESQUADRIA: original e devidamente restaurada caixa de vidro para proteção da esquadria

POLTRONAS: modelo "lugano" assento rebatível estofado na cor preta costas e braço em fibra de madeira euro seating - BORTOLINI MÓVEIS

ESTRUTURA: a estrutura do piso será conforme projeto estrutural

REVESTIMENTO: parte frontal do palco com chapa patinável (corten) h - 55cm

ESQUADRIA: original reaturada acesso de serviço
